# 新技術活用のデータ収集・蓄積 及び新技術導入による質の向上に関する取組

令和4年11月

農林水産省

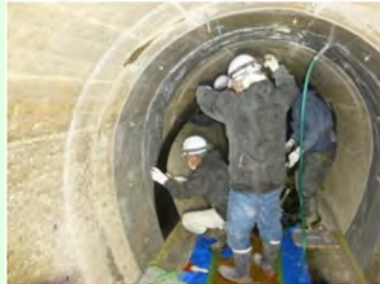
施工状況

- 補強層はわずか7mmであるため、通水断面減少の影響を抑えて必要通水量の確保が可能

- 軽量の炭素繊維を用いることで水路トンネル内への搬入出に重機や大規模仮設が不要
- 特殊エポキシ樹脂モルタルを用いることで、コンクリートに比べて水の流下能力が1.4倍、かつ耐摩耗性は14倍の表面能力
- また、トンネルの耐力を1.7倍、変形性能を4倍まで回復

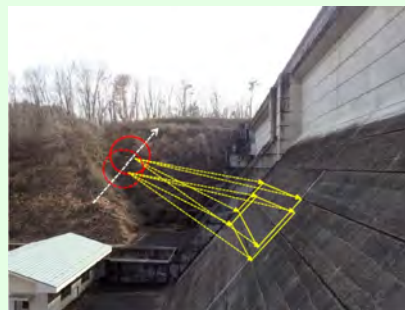
UAVを活用した  
施設の点検状況

- ダム、頭首工の高所部等において調査対象箇所に立ち入れない場合でも、**UAVを活用した施設点検**では、安全な場所での操作が可能となり、**カメラ映像による施設状況の把握が可能**
- ポンプ設備を分解することなく、**潤滑油を採取し、そこに含まれる摩耗粒子の形状等により劣化部位を推定することが可能**

- UAVの活用
  - ・ 診断、点検のための**仮設費、時間及び人員が大幅に軽減**
  - ・ デジタル画像として蓄積可能となり、**劣化の進捗確認が可能**
  - ・ サーモグラフィーによる調査を加えることで、コンクリートの浮きや空洞の**早期発見が可能**
- 潤滑油等による状態監視
  - ・ ポンプ設備の分解に要する**費用、施設停止時間及び人員が大幅に軽減**
  - ・ 潤滑油等による状態監視を行うことで、予防保全計画による**適切な時期に分解整備が可能となり維持管理費を軽減**

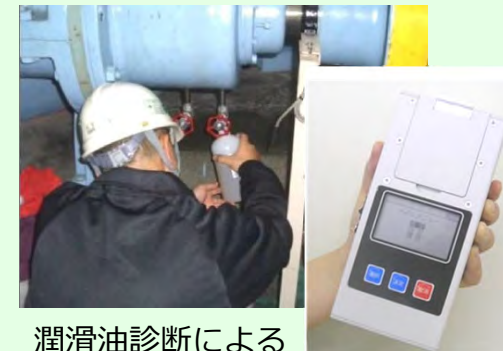
潤滑油診断による  
状態監視状況

携帯型測定装置

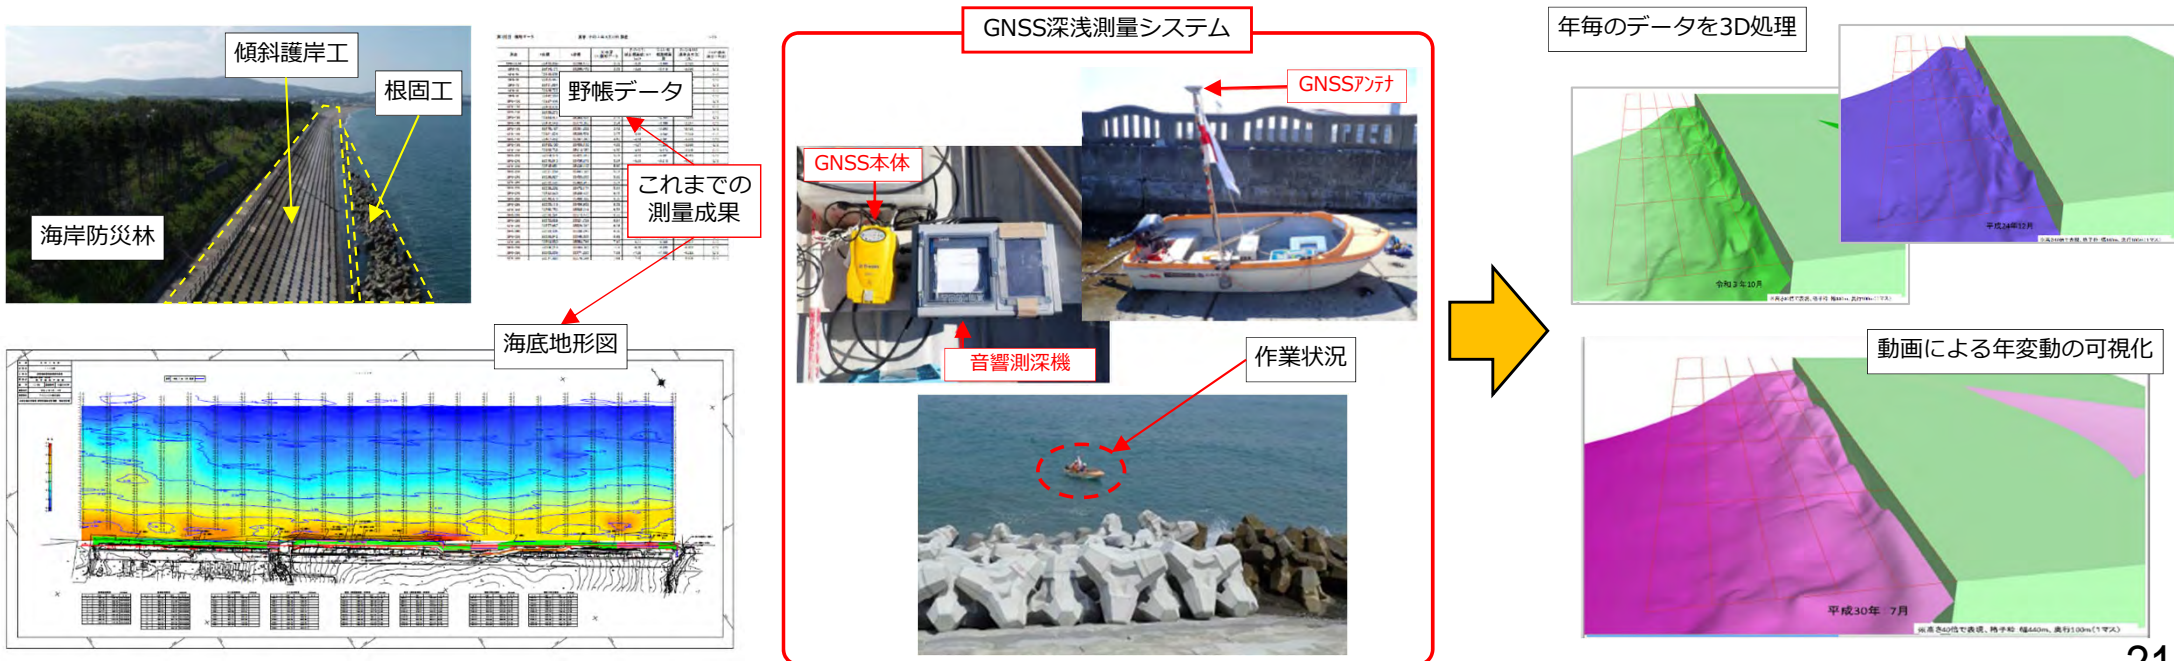
- 傾斜護岸工法先部の海底地形の年変動を把握するため、GNSSによる位置データと音響測深データを組み合わせたGNSS深淺測量により、3Dグラフィック処理を行った海底地形図を作成することが可能となった。

- 海底地形図を3Dグラフィック処理を行うことにより、傾斜護岸工法先部における海底地形の年変動を可視化することができ、**効率的な根固工の施工計画策定に資することができる技術**である。

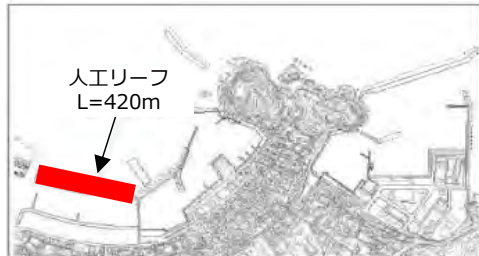
【現地平面図】

- ① 天端面：アクセスに手間がかかる・危険
- ② 法面(水中部)：潜水士による調査のため、作業負荷が大きい・費用が高額
