新技術の導入事例(道路橋点検)

新技術の導入事例(舗装点検)

農業農村整備事業における新技術導入による質の向上事例

治山施設（海岸防災林）における新技術導入による質の向上事例

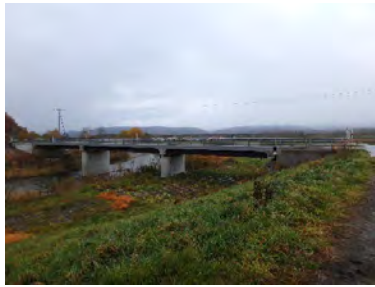
■ 橋梁概要

橋名：ウルシベ橋

橋長：62.20m

橋梁形式：3径間連続パネルHBB橋

点検対象部位：橋脚

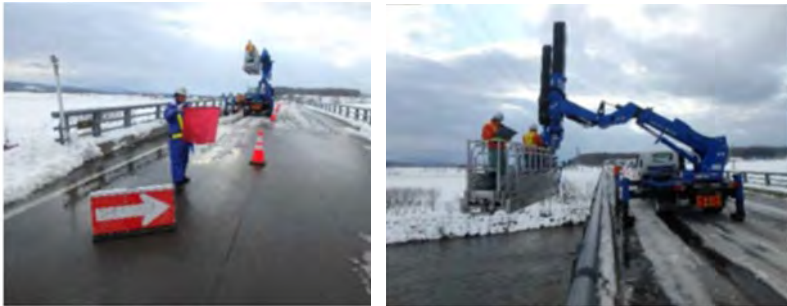
従来技術 橋梁点検車による近接目視

- 交通規制が必要となるため、複数人数での作業が必要
- 時期により、交通誘導員の確保が困難

作業時間：4時間
作業人員：3.0人・日

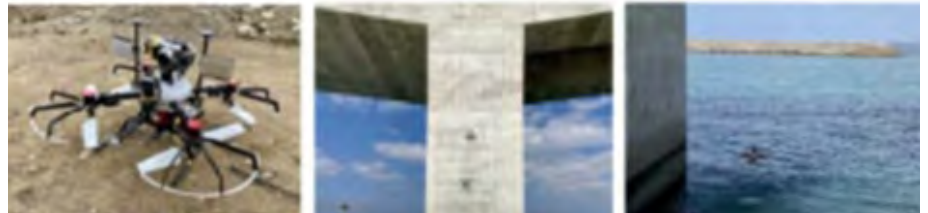
新技術活用 マルチコプタ点検システム

- 交通規制が不要
- 作業の効率化及び省力化
- 精度・品質の確保・向上

作業時間：1時間
作業人員：0.4人・日

○ 北海道美深町のウルシベ橋において、従来の橋梁点検車による近接目視であったものを、マルチコプタ点検システムによる調査を採用した結果、

作業時間が短縮 (4時間⇒1時間)、作業人員が減少 (3.0人・日⇒0.4人・日)。

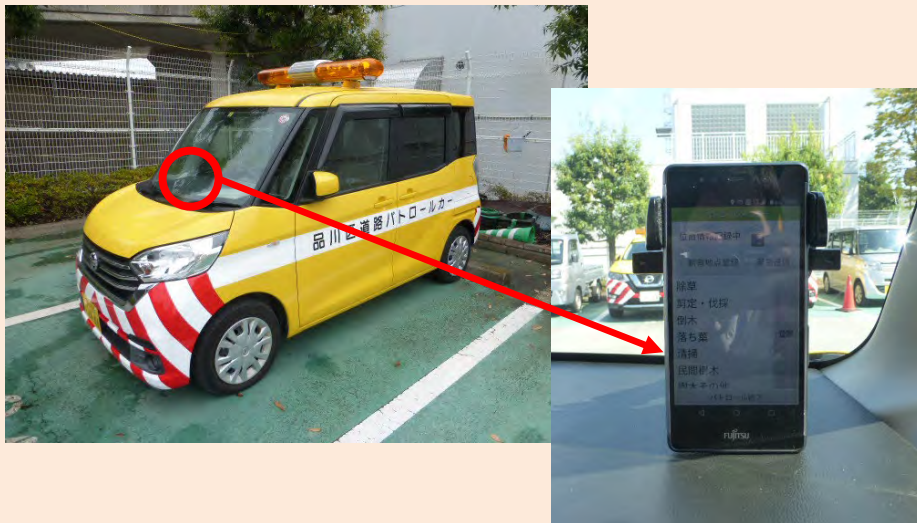
スマートフォン搭載のイメージ

→自動車にスマートフォンを搭載し、走行して収集した加速度情報から解析

- ◆点検車両のダッシュボードにスマートフォンを固定
- ◆スマートフォンに組み込まれた加速度センサーで道路の段差を検知しデータ化
- ◆スマートフォンのGPS機能により位置情報も合わせてデータ化

段差データを3段階に色分けして地図表示
赤（即時対応） 黄（経過観察） 青（注意）

新技術の導入により、わかりやすい評価区分で地図表示することで、**目視点検の成果が飛躍的にアップ**

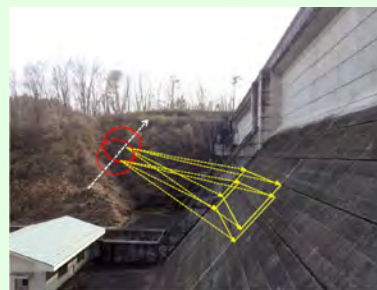
UAVを活用した
施設の点検状況

- ダム、頭首工の高所部等において調査対象箇所に立ち入れない場合でも、**UAVを活用した施設点検**では、安全な場所での操作が可能となり、**カメラ映像による施設状況の把握が可能**
- ポンプ設備を分解することなく、**潤滑油を採取し**、そこに含まれる摩耗粒子の形状等により**劣化部位を推定することが可能**

- UAVの活用
 - ・ 診断、点検のための**仮設費、時間及び人員が大幅に軽減**
 - ・ デジタル画像として蓄積可能となり、**劣化の進捗確認が可能**
 - ・ サーモグラフィーによる調査を加えることで、コンクリートの浮きや空洞の**早期発見が可能**
- 潤滑油等による状態監視
 - ・ ポンプ設備の分解に要する**費用、施設停止時間及び人員が大幅に軽減**
 - ・ 潤滑油等による状態監視を行うことで、予防保全計画による**適切な時期に分解整備が可能となり維持管理費を軽減**

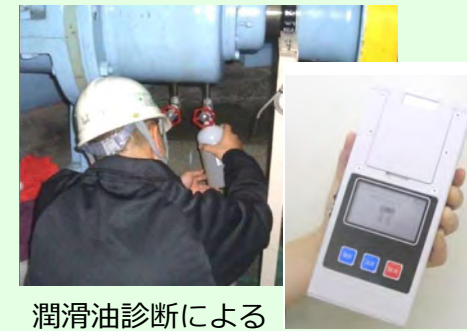
潤滑油診断による
状態監視状況

携帯型測定装置

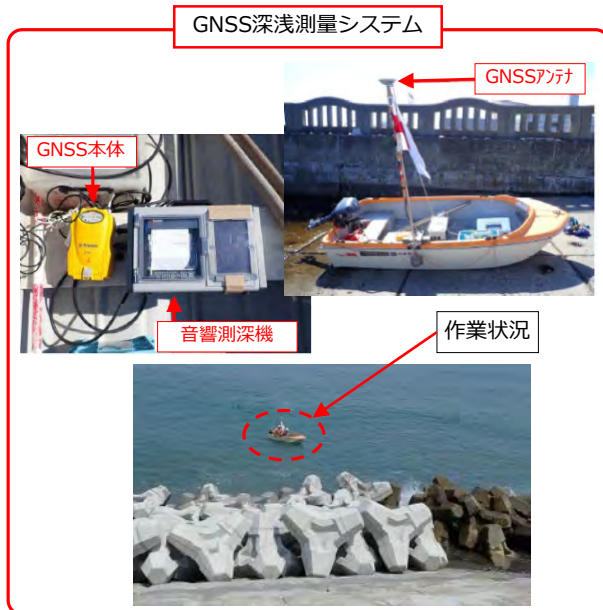
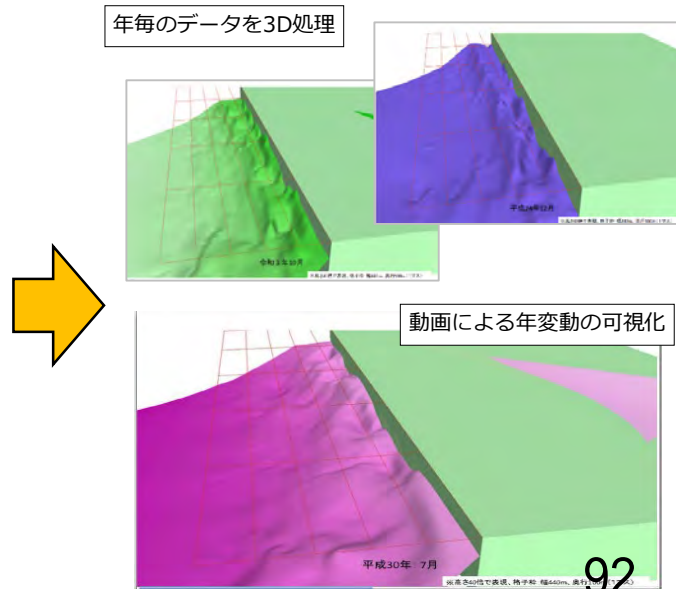
- 傾斜護岸工法先部の海底地形の年変動を把握するため、GNSSによる位置データと音響測深データを組み合わせたGNSS深浅測量により、3Dグラフィック処理を行った海底地形図を作成することが可能となった。

- 海底地形図を3Dグラフィック処理を行うことにより、傾斜護岸工法先部における海底地形の年変動を可視化することができ、**効率的な根固工の施工計画策定に資することができる技術**である。
